【大分類】点検・調査      【小分類】ひび割れ      【作成日】平成29年11月1日

【Q-10】

PC桁の下面に生じた橋軸方向ひび割れの原因は何か。

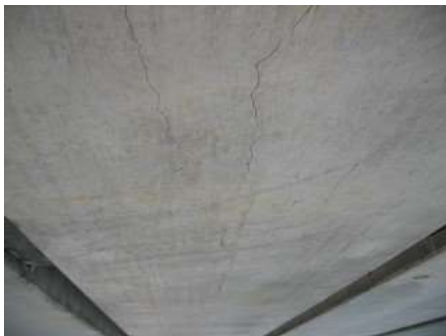
ASRは、コンクリート中のアルカリ性水溶液と骨材中の不安定な鉱物(反応性鉱物)とが反応し、反応生成物(シリカゲル)を生じることによって発生する。シリカゲルは吸水しやすく、吸水によって膨張するため、骨材や周囲のセメント硬化体に膨張圧を及ぼしてひび割れを発生させる。そのためASRによるひび割れは漏水などが作用する箇所に発生しやすい。また、ASRを生じた箇所は水しみ状の変色を生じたり、乾いた後には析出物を生じることもある。

ASRによる橋軸方向ひび割れは昭和60年代以前に建設された橋梁に比較的多くみられる。

写真-1 ASRによる桁下面ひび割れ

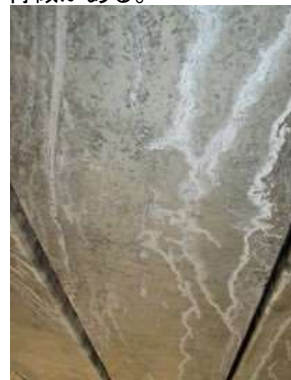
通常、コンクリートの凍結融解はセメント硬化体中の水分が凍結膨張と融解による収縮を繰り返すことで発生する。この場合、PC桁の表面のスケーリングや隅角部の欠けを生じるとともに、劣化が著しい場合には、橋軸方向にひび割れを生じることがある【写真-2】。

凍結融解による橋軸方向ひび割れは、中空床版橋などで中空型枠内部に滞水を生じた場合や、漏水によってコンクリートが湿潤状態にある場合に発生しやすい特徴がある。

写真-2 凍結融解によるスケーリングと桁下面ひび割れ
