## 1. はじめに

大船渡市魚市場は、旧魚市場が老朽化していること、明確な衛生管理エリアの設定や鳥獣類の侵入を防ぐことのできない開放的な施設のため、新たに高度衛生管理型市場として設計された。

平成21年3月に着工し施工を進めていたが、平成23年3月11日の東日本大震災により被災し中断を余儀なくされた。その後被害調査及び手戻り復旧工事の設計を経て、平成24年6月に再着工、平成26年3月に竣工した。

構造種別：プレキャストプレストレストコンクリート造  
一部鉄骨造

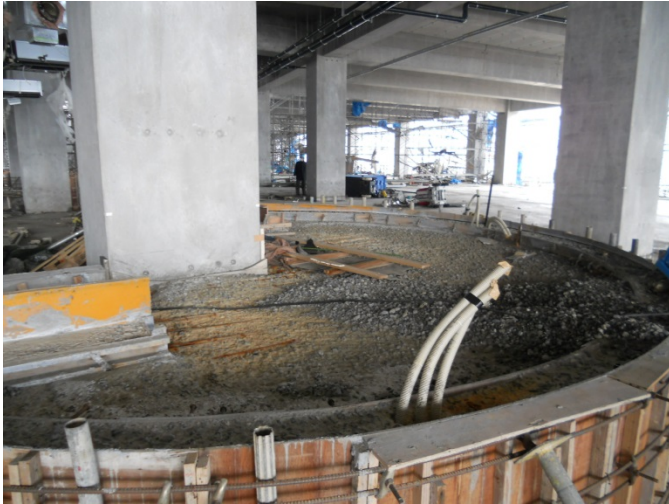
建物自体の傾きに大きな変化はなかった。P C柱・梁部材や目地部に欠損やひび割れも見られなかった。P C梁はグラウトが一部未了のため2階部分で海水がシース管内に流入していた。震災当日に打設した1階のコンクリートは津波の影響を受け、打設上部が洗い流されていた。

高層棟：震災当日打設のコンクリート状況

1階床の嵩上と震災当日に打設したコンクリートの撤去、鉄筋錆の撤去。

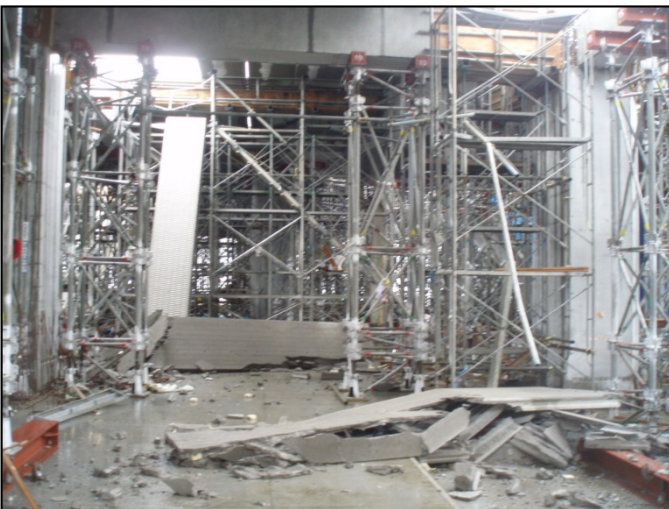
P C緊張の完了部では建物自体の傾きに大きな変化はなかった。2階P C梁は、グラウトが未了のため海水がシース管内に流入していた。P C建方未了部においては、床コンクリートが打設未了のため、地震や津波によりP C梁が移動しP C柱天端やP C梁端部に欠損が見られた。また床がP C床であったため、P C梁の移動に伴い2階床からの落下が多く見られた。

人工地盤棟：P C床の落下・支保工の移動

1階床の嵩上と鉄筋錆の撤去。未緊張部分のP C鋼線の撤去、シース管洗浄、P C鋼線再設置、緊張、グラウト。コンクリート未打設部のP C床撤去および一時撤去、P C梁の一時撤去、仕口配筋の切断撤去、支保工の再設置。P C梁、P C床の再架設。P C柱梁欠損部の補修。

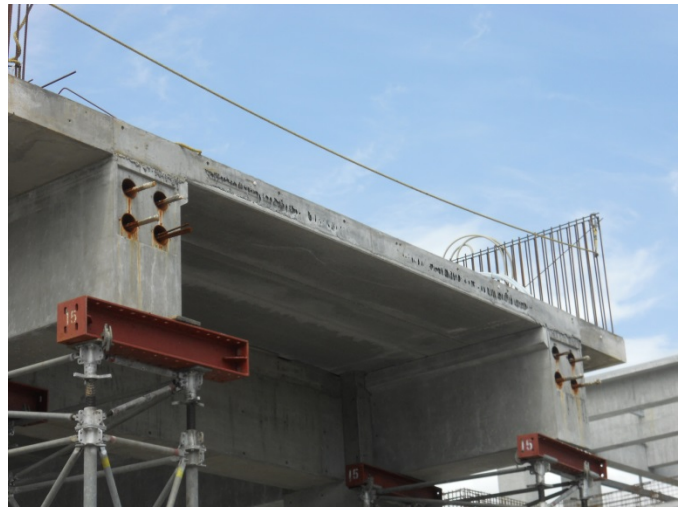
建物自体の傾きに大きな変化はなかった。P C緊張が未了のため海水がシース管内に流入していた。

臨港道路：P C鋼線の錆

未緊張部分のP C鋼線の撤去、シース管洗浄、P C鋼線再設置、緊張、グラウト。

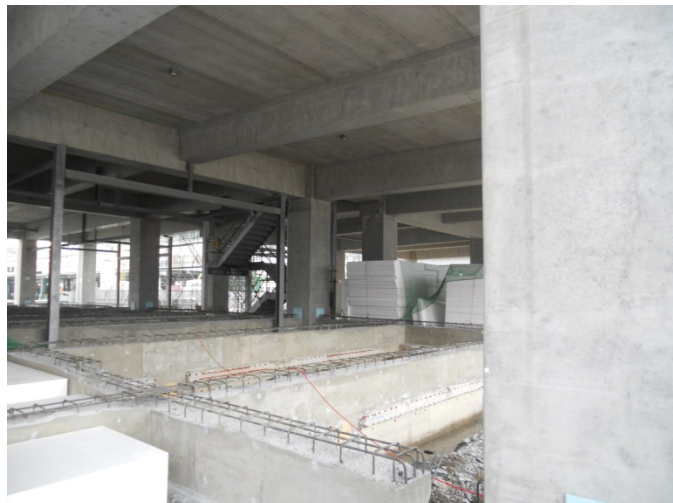
1階床嵩上状況

震災の地盤沈下で、1階床面と海水面が近くなり大潮になると床に海水が浸かるため、1階床を80cm嵩上した。建物の剛性を変えないため、基礎梁からアンカーにて嵩上の配筋をし、嵩上部・床とPC柱とは縁を切ることとした。

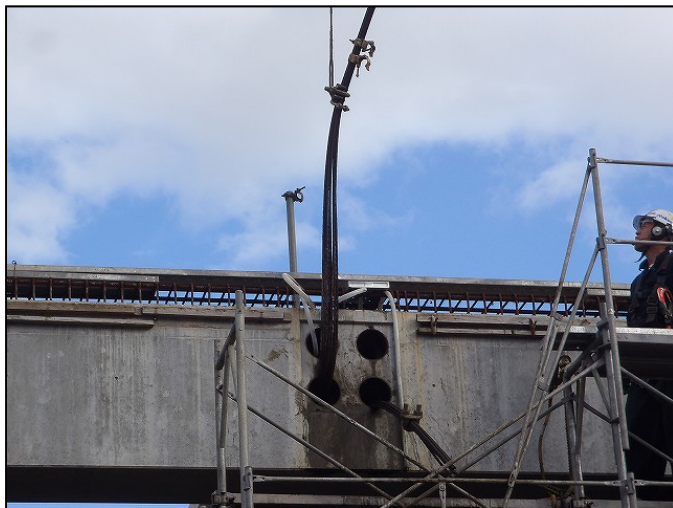
PC鋼線引抜状況

緊張未了の部分はPC鋼線の撤去を行った。汚れによりシース管内の抵抗が大きく、ウインチやクレーンにて引抜いた。

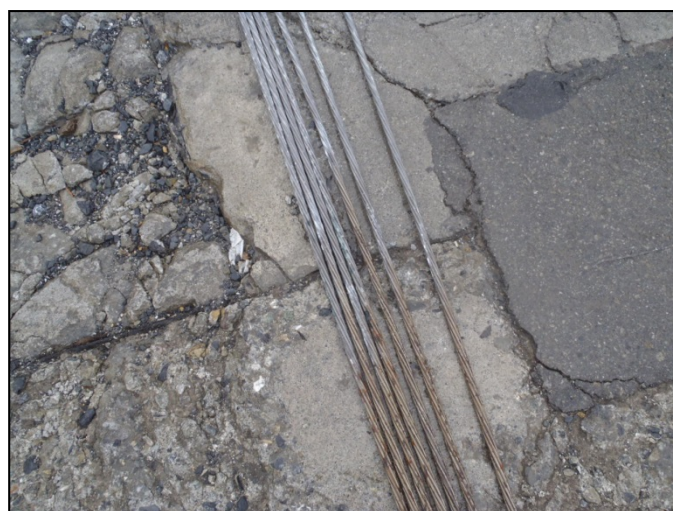
引抜いたPC鋼線を確認すると、露出部は錆がかなり発生していたが、内部はそれほど錆は発生しておらず、塩分の付着のみ確認された。

撤去後のPC鋼線の状況

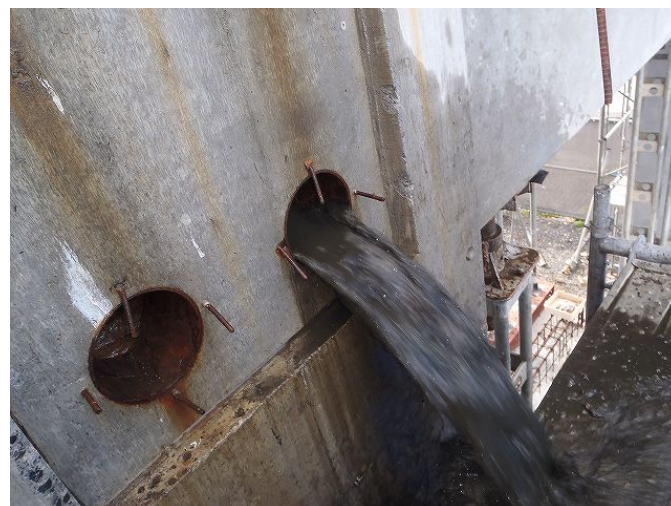
シース管内の海水排出状況

シース管内には長期間海水が滞留していたため、ハイウォッシャーとコンプレッサーを同時に使用し、シース管内の海水を排出させた。この時シース管内の洗浄水が透明になるまで行った。その後PC鋼線を設置し緊張を行った。

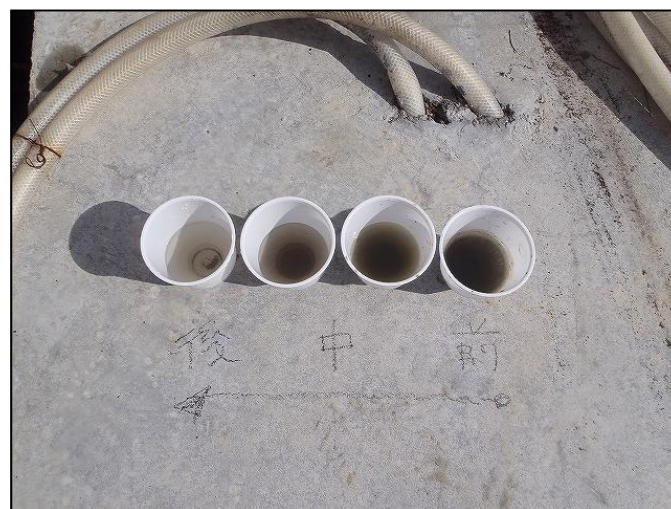
シース管内の洗浄状況

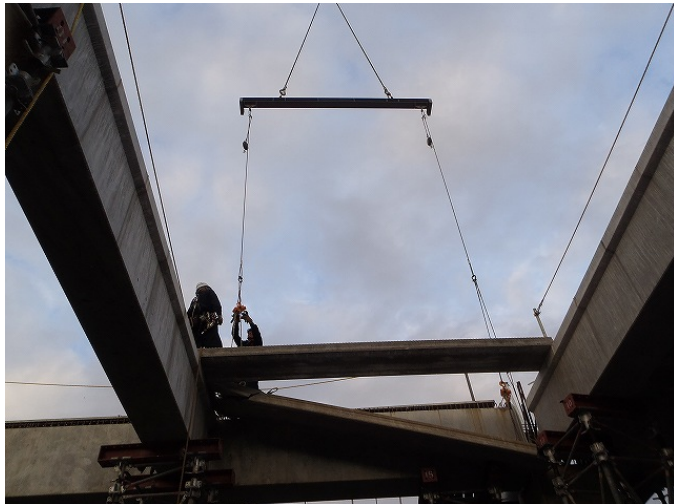
PC床はPC梁と床用支保工で支持されていたが、コンクリート打設未了部では、震災によるPC梁の移動、支保工の移動によりPC床の一部が脱落していた状況であった。脱落したものや損傷したPC床は撤去し、損傷のないものについては再利用のため一時撤去となった。一時撤去には、PC床用の吊天秤 (H200x200:5m) を用いて、傷がつかないように、吊上げて管理番号等を明記しストック場所に仮置きした。

PC床一時撤去状況

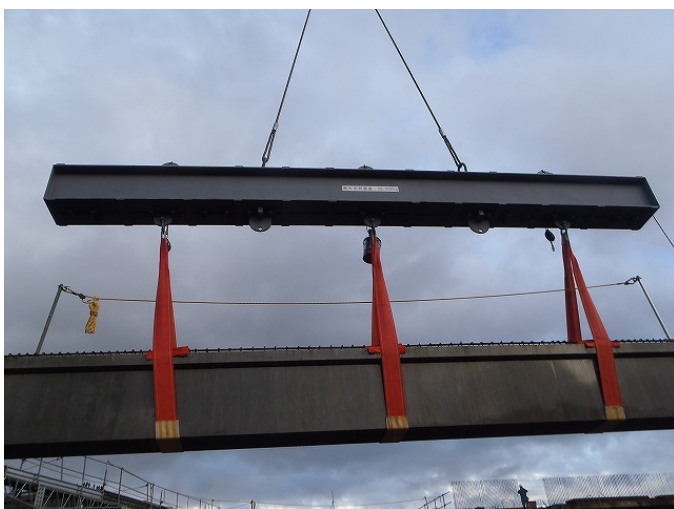
PC梁一時撤去状況

PC梁の架設時は梁内に埋め込まれた吊フックを用いて建方を行っていたが、架設後はフックを切断していたため、一時撤去の際には大廻しにして吊り上げる計画とした。よって、一時撤去・再架設時用の吊天秤を製作した。これにパワースリングを併用し吊り込む方法とした。吊天秤の製作条件はPC梁の最大荷重(約30t)および3種類の梁長さに対応出来るものとした。また、余力として中間にもパワースリングを使用した。

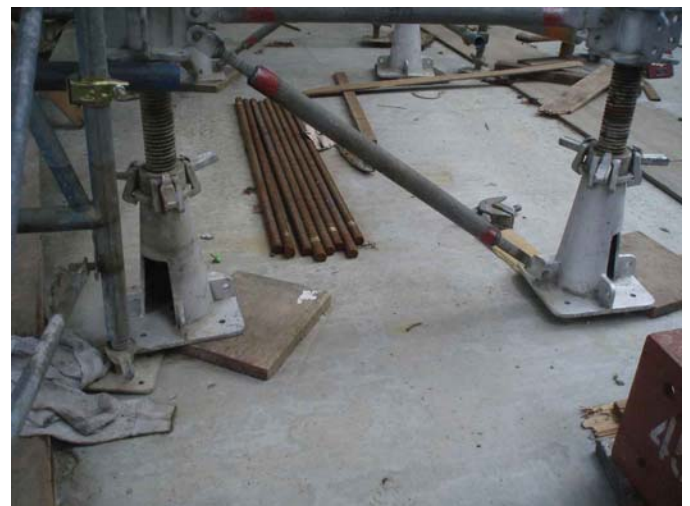
PC梁・PC床の支保工は、ほぼ地震や津波で移動していた。PC床・PC梁の一時撤去後に、これら支保工の位置修正を行った。また、ジャッキベースが変形しているものについては、交換し再設置した。

ジャッキベースの移動

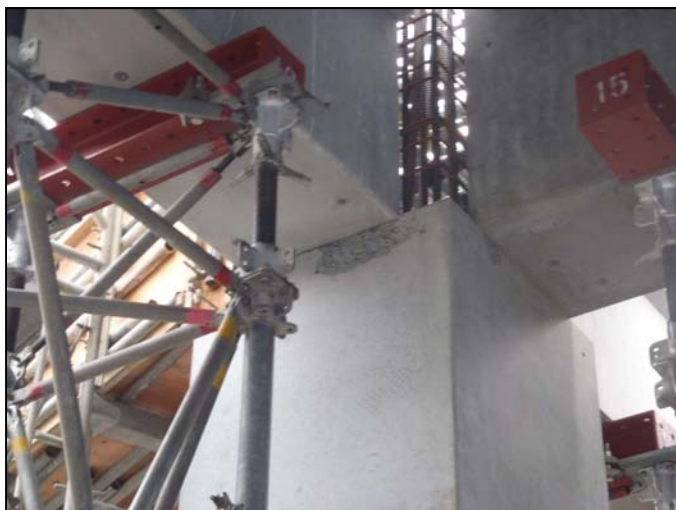
地震や津波によりPC梁が移動し、PC梁PC柱が損傷し欠損部のある部材が確認された。欠損の状況を確認すると殆どが表面部分のみ欠損のため、形成材による補修を行った。

PC柱の欠損部状況
