#005 明日を築くプロジェクトの風景

国道325号

# 阿蘇大橋

道路法に基づき国が直轄事業として  
災害復旧事業を実施

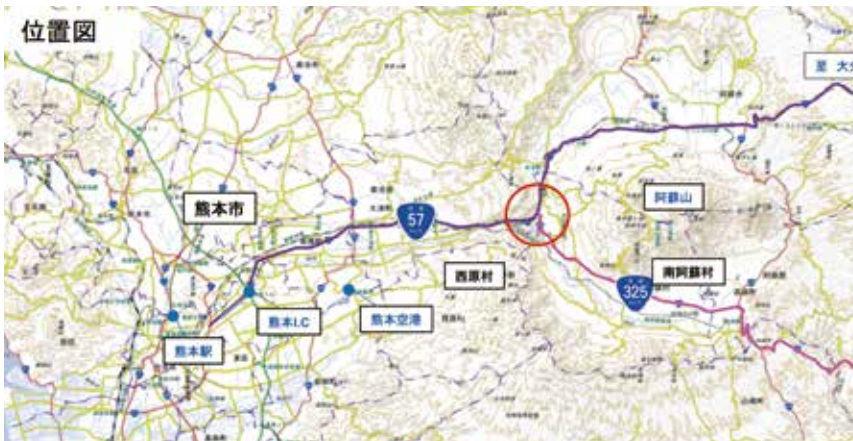
▲ 熊本地震 下図は前震(4月14日)・本震(4月16日)の震度分布図

昨年4月14日夜の前震、4月16日未明の本震と2度にわたり最大震度7を観測した「平成28年熊本地震」では、熊本県だけでなく大分県、福岡県にわたる広い範囲で、これまで

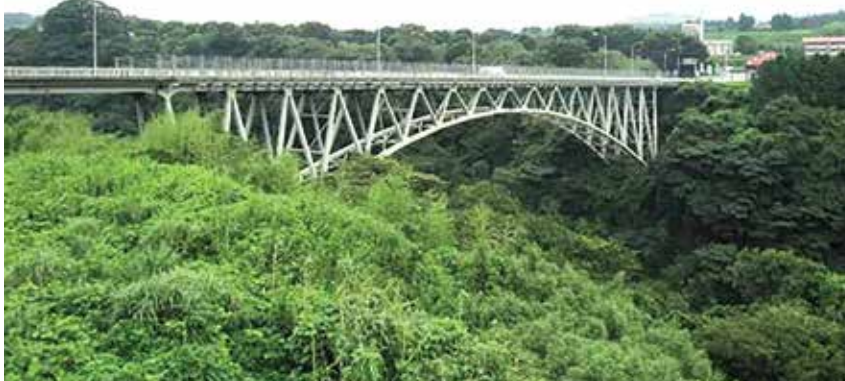
▲ 落橋した阿蘇大橋

国道57号と国道325号が交差する阿蘇大橋交差点の西側に、阿蘇火砕流堆積物と阿蘇火山噴出物からなる阿蘇外輪山の急峻な斜面があります。4月16日未明の本震のとき、ここで国道57号、国道325号阿蘇大橋、JR豊肥線を巻き込み、下を流れる黒川に達する大規模な崩落が発生しました。

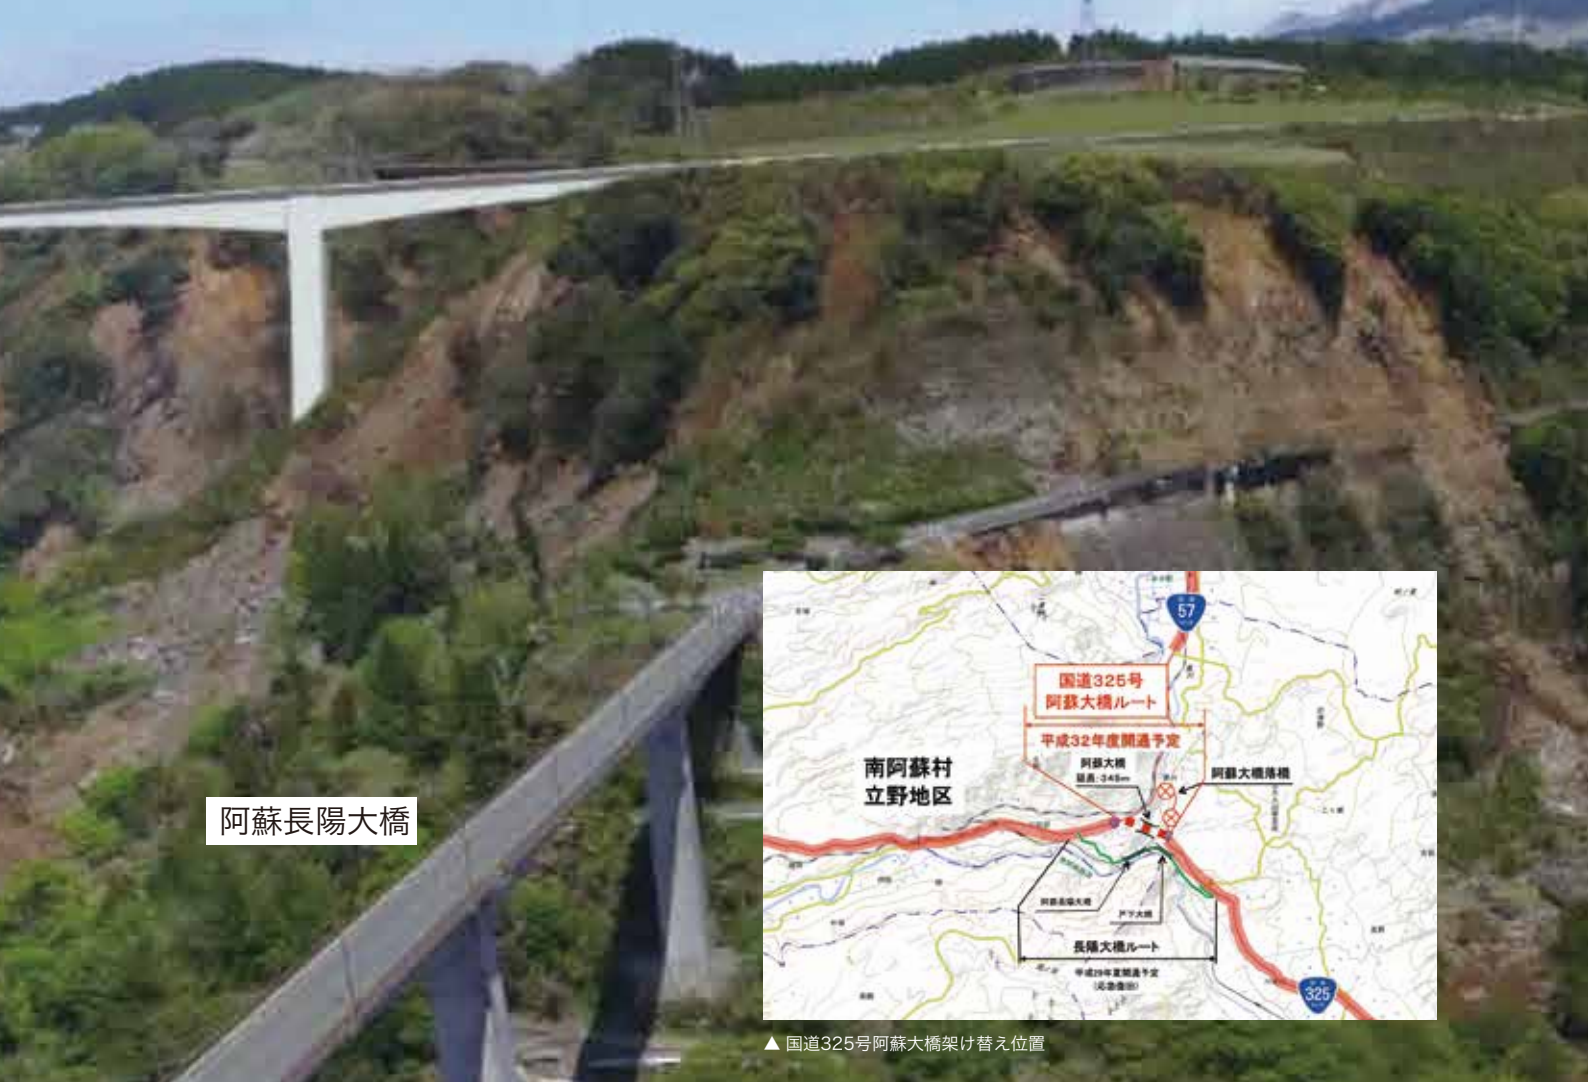
▲ 国道325号阿蘇大橋架け替え位置

阿蘇大橋の架け替え位置について、国道57号沿線の斜面崩壊のリスクを最大限回避し、断層帯による致命的な損傷を受けないことを考慮し、また、熊本方面と南阿蘇方面とのアクセス性の確保や阿蘇観光の玄関口としての機能を確保するなどの観点から、総合的に勘案し、現位置の約600m下流側で決定した。

阿蘇大橋の橋梁形式は、様々な形式から最終的に、①近くに推定活断層があり、将来の地震で地盤変状が生じても落橋・倒壊しにくいこと、②工期が短いこと、③阿蘇の眺望を阻害せず周辺環境になじむこと、の理由から「PC3径間連続ラーメン箱桁橋」を選定した。なお、近くに同形式の阿蘇長陽大橋(村道筋の木立野線)があり、地震で橋台が滑落したものの、本体の損傷が少なかったことも評価された。

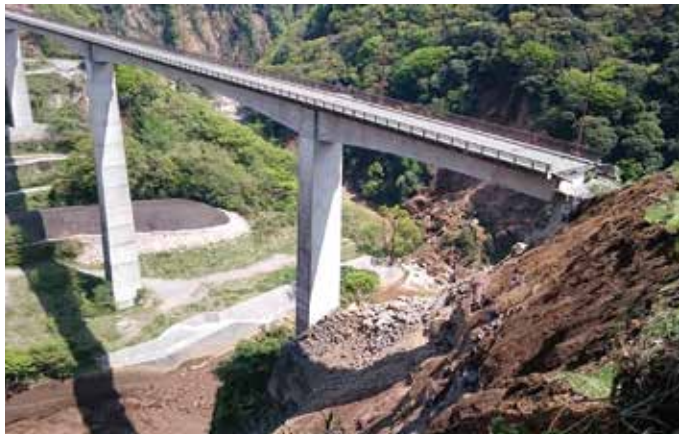
▲ 橋台が損傷した阿蘇長陽大橋

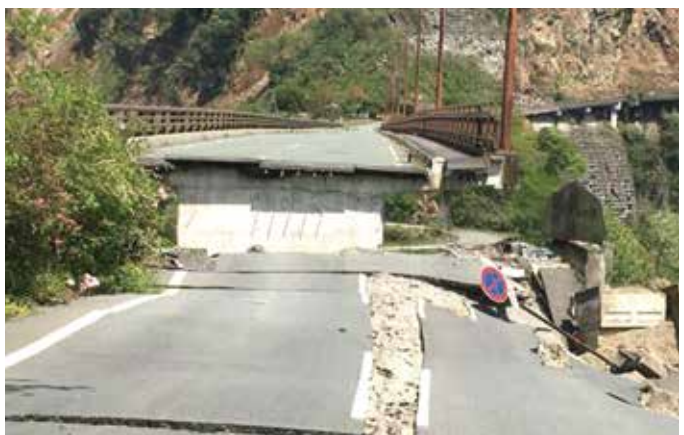
▲ 阿蘇長陽大橋の段差(橋台側から本体を望む)

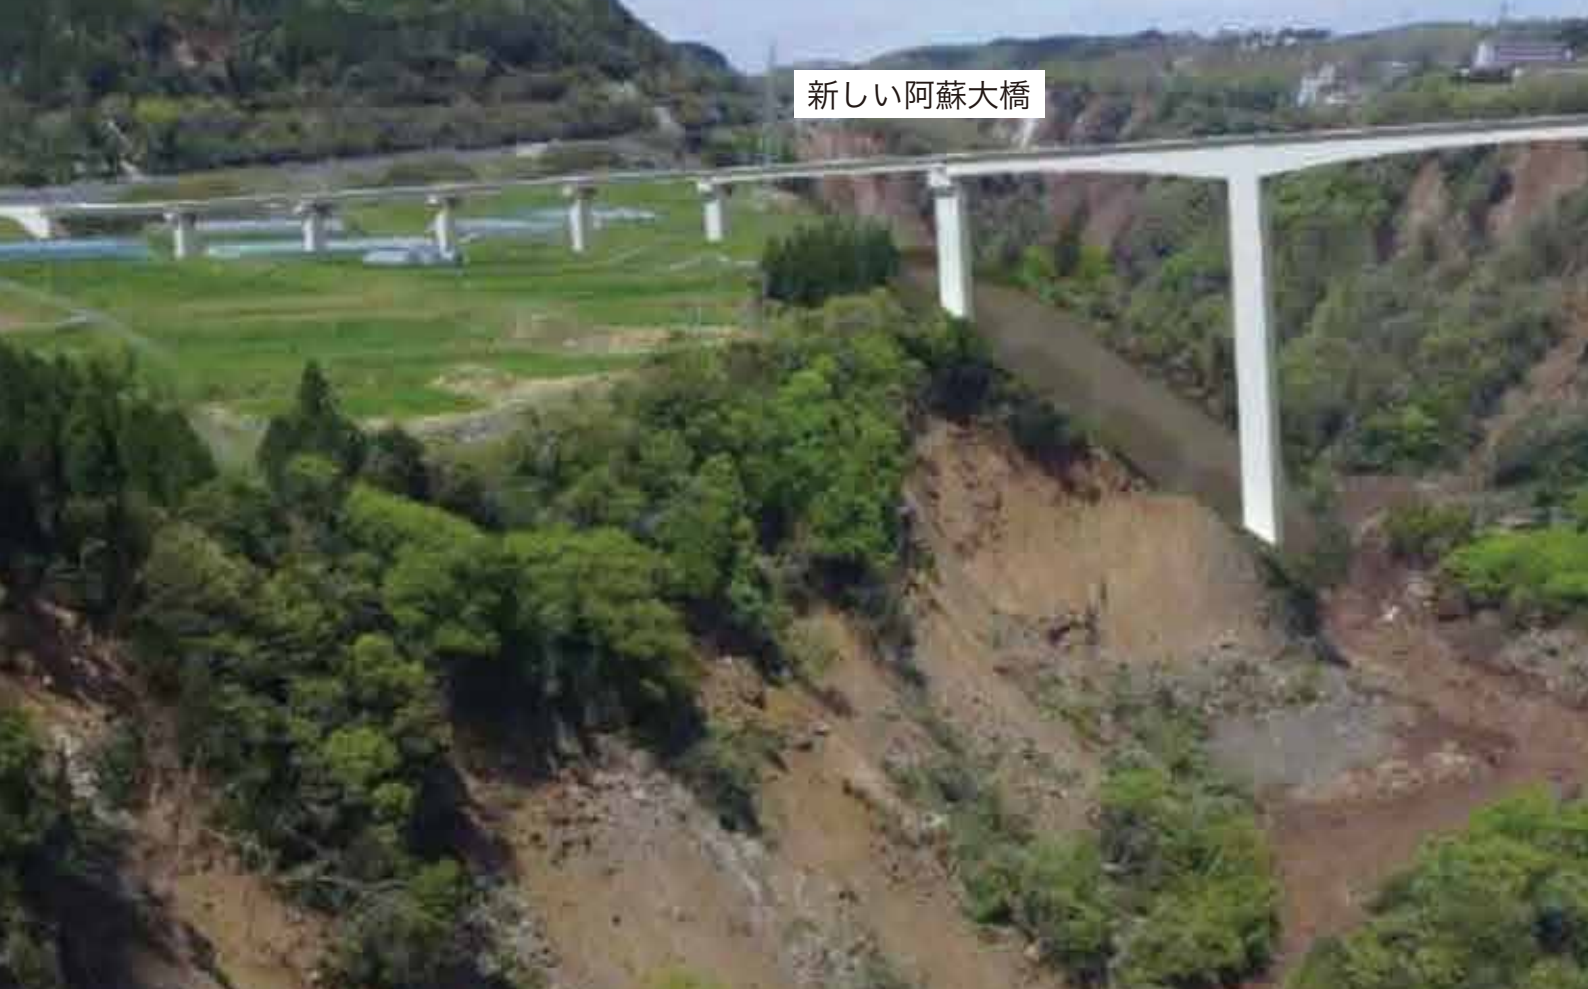
新しい阿蘇大橋

▲完成予想イメージ

橋梁形式：PC3径間連続ラーメン箱桁橋

橋 長：345・0m  
(最大支間長：165m)

下部構造：逆T式橋台、RC中空橋脚、張り出し式橋脚
