PC今昔

石橋 忠良

私とプレストレスト コンクリートとのかかわり

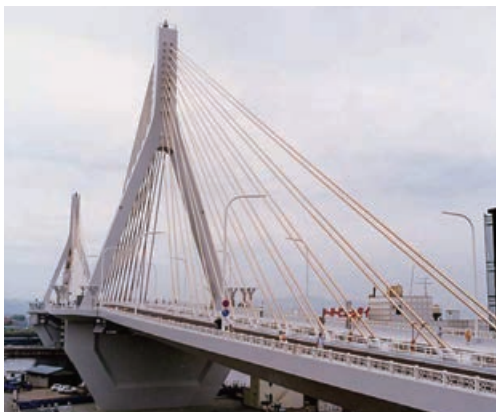
▲青森ベイブリッジ

おり、美しさに非常に感動した。当時、全国に新幹線を作る計画がつくられ、その中の長崎新幹線のルートは海上で計画されていた。そこでの採用を考えて、スパンが250〜350m程度の斜張橋などを検討していた。しかし、海上のルートはなくなった。そのような折、青森県から、青函連絡船の港の上と、青森駅の構内を横断する橋の相談が持ち込まれた。ここに、勉強していた斜張橋を修正して提案した。幅員25mで、中央径間240mの延長500mの橋梁である。コンクリートの斜張橋と、基礎は連壁剛体基礎で決まった。逆Y型のタワーの1面吊りの構造とした。斜材はFRP管で金色の塗装をした。施工時点では、国鉄が分かれて各JRとなったので、JR東日本が青森県から受託して施工を行

うこととなった。私はJR東日本に行くこととなり、東北地方の工事を担当する部署に配属となった。そのためこの斜張橋は、設計から、施工まで全面的にかかわることとなった。特に印象に残っているのは、1000トンの張力で斜材を桁の中から緊張したことと、斜材の緊張管理を力の管理でなく、鋼材に工場にて一定長さでマークを付け、長さで管理をしたことである。いずれも施工者からは当初それまでの方法と異なるので反対されたが、結果は非常にうまくいった。開発したジャッキと台車は将来の保守に備えて、今でも桁内に残してある。

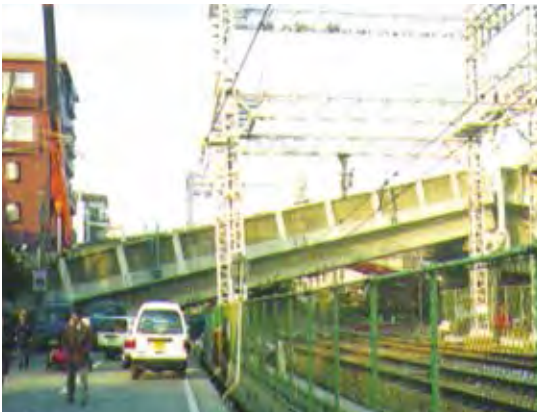
▲再利用したPC桁（被災直後）

平成7年の1月17日に阪神大震災が起こった。私は、19日に、JR西日本への応援で、新幹線の被害状況、翌20日には在来線の被害状況を調査した。現地を見た瞬間は、ただひどい壊れ方に驚いた。壊れた状況は、大きな地震があれば壊れる当然の壊れ方だった。しかしそれまでの認識は、そんなに大きな地震の起こることとはないだろうと思っていた。19日に新幹線の被害状況を見ながら、復旧方法を各構造物ごとにメモしながら歩いたが、阪急今津線の上に落下しているPC桁の前で、はたと立ち

止まってしまった。桁を壊し始めていた。これを再施工するとなると、半年はかかってしまうだろう。ほかにいくら急いでも、これを早期復旧しないと開通がこれで決まってしまふ。PC桁の近くまで行って観察したうえで、これを再利用しようと思った。そこから携帯電話で、JR西日本の責任者に電話して、壊すのを止めてもらうことにした。その判断ができたのは、構設時代、多くのPC桁のトラブルも見えてきたからである。この新幹線の落下したPC桁よりもひどい損傷で、発見されるまで列車を通し続けていた桁もあった。実橋の損傷や、模型の破壊試験を多く見てきた経験で判断できた。20日の早朝に、JR西日本の土木の

幹部に、高架橋や、PC桁の復旧案を示し説明した。高架橋もPC桁も再利用して復旧するということになった。
