【大分類】点検・調査

【小分類】変状

【Q-7】

PC橋の代表的な劣化にはどのようなものがあるか。

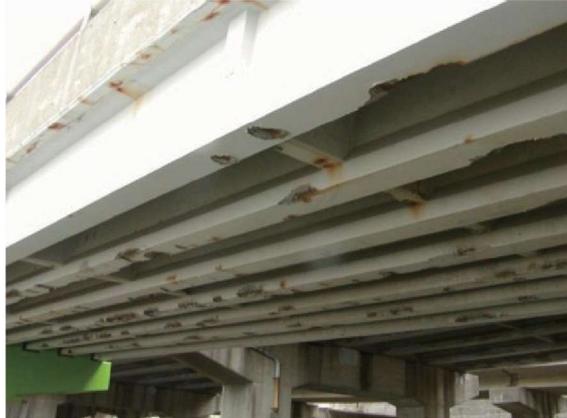
写真-1 飛来塩分による塩害

飛来塩分や凍結防止剤散布により、橋梁の各所で塩害による鋼材腐食が発生している。

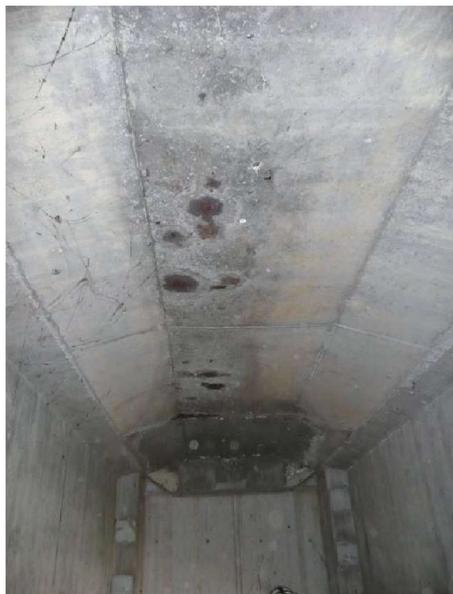
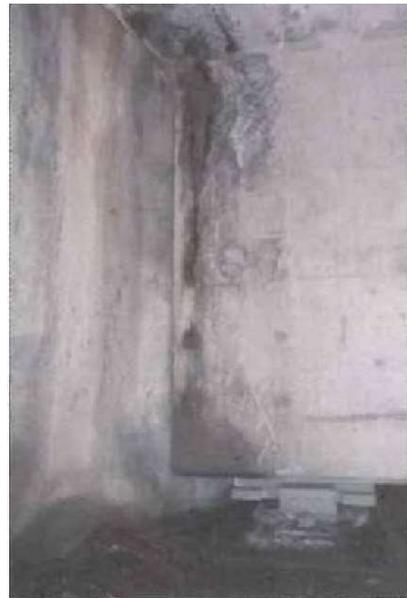
写真-2 凍結防止剤による塩害

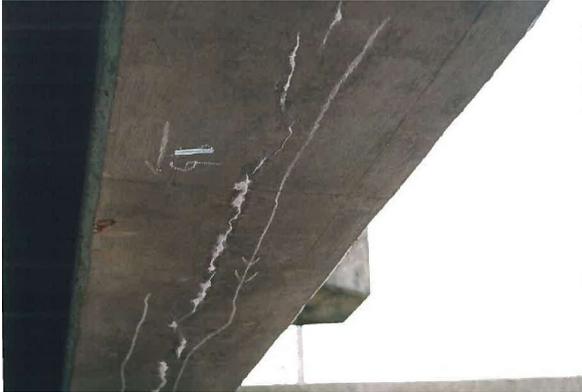
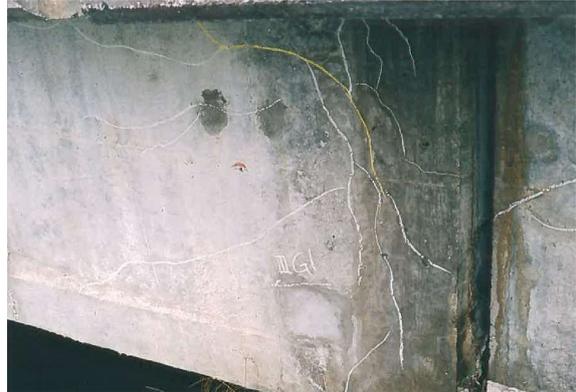
写真-3 ASR(アルカリシリカ反応)

ASRは、昭和60年以前に施工された橋が多い。PC橋の場合、プレストレス作用方向に並行なひび割れが発生するが多い。

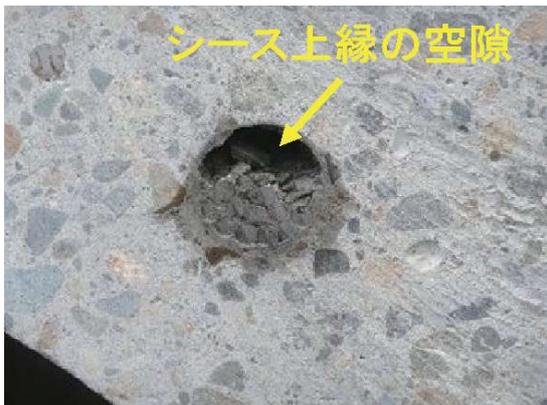
写真-4 グラウトの充填不良

グラウト充填不良は、1990年代以前に施工された橋が多い。グラウト材料・施工方法・施工管理の不備が主な原因である。

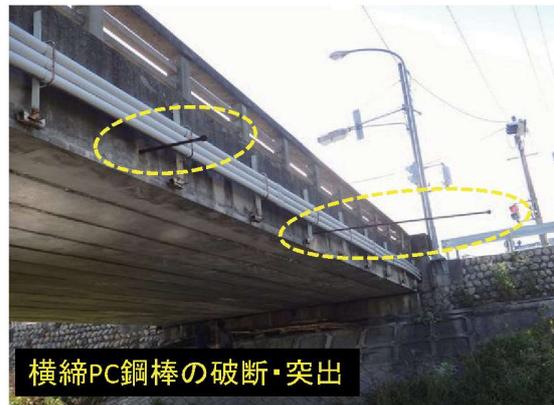
写真-5 グラウト充填不良によるPC鋼棒の破断

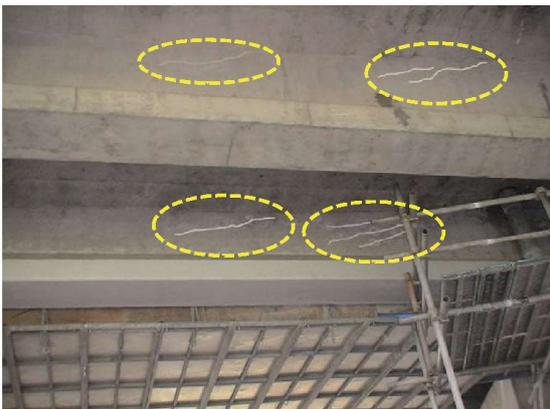
写真-6 グラウト充填不良によるひび割れ
