高速道路 大規模更新時代の PC技術

次世代へつなぐ
高速道路ネットワークのために

本特集では、高速道路更新事業が開始から10年を経過したことを踏まえ、その背景とPC技術が適用されている更新事業の事例を紹介するとともに、今後果たすべき役割を展望します。

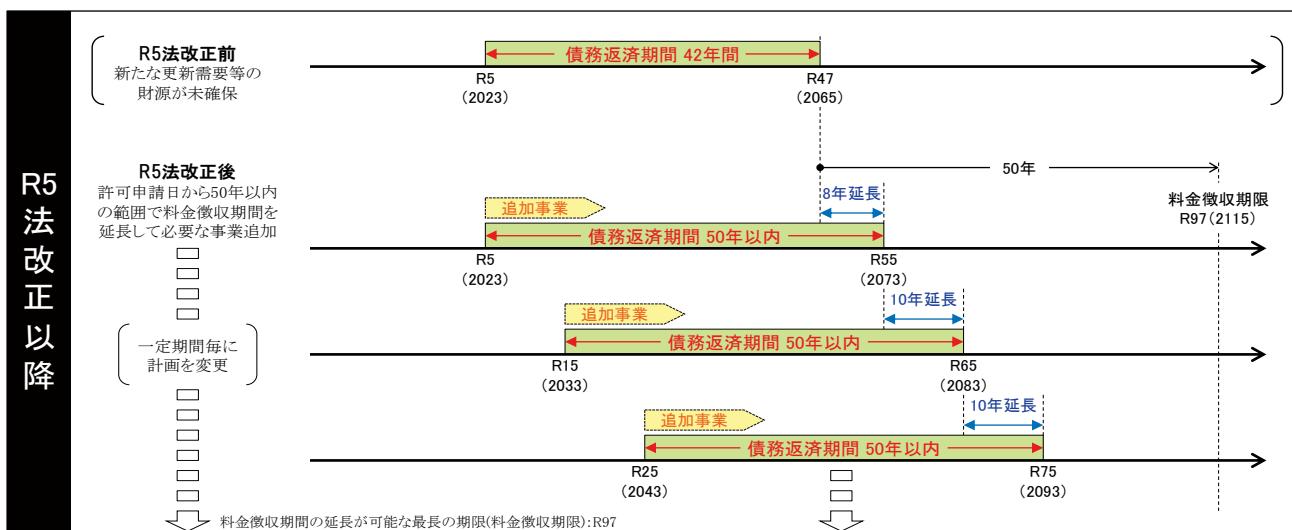
▲図1 料金徴収期間の延長と償還計画見直しのイメージ

とする規定を設け、現在、全国路線網は令和54（2072）年3月末まで、首都高速は令和56（2074）年3月末まで、阪神高速は令和53（2071）年3月末まで、料金徴収期間を延長し、必要な更新・進化工事を事業化しております（図1）。

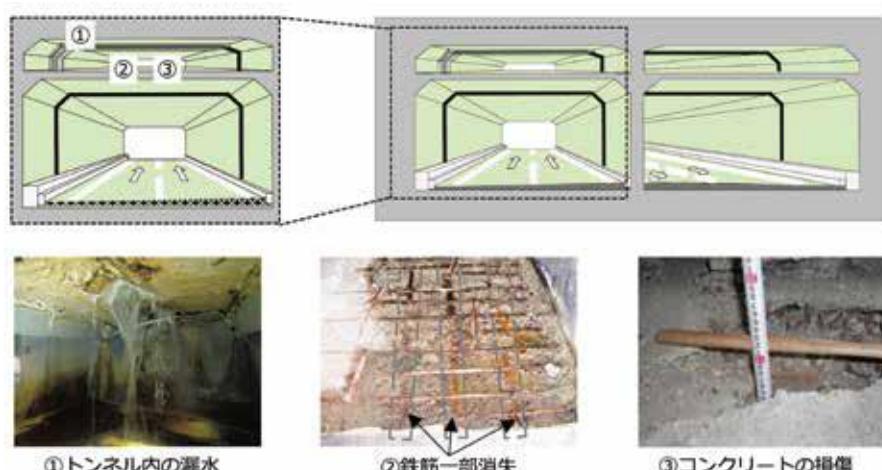
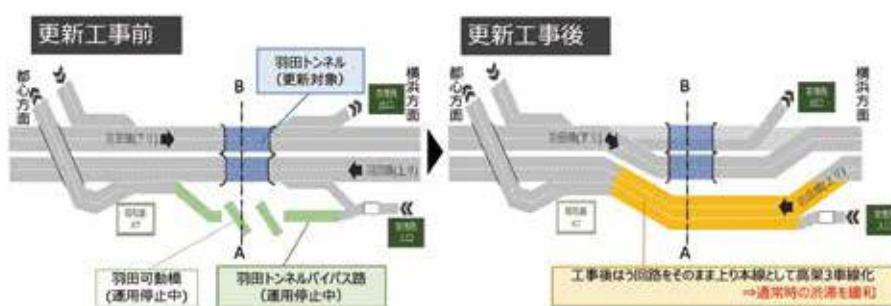
▲図2 更新事業に合わせた高速道路の機能強化の事例
(首都高速1号羽田線 羽田トンネル付近)

首都高速道路の首都高速1号羽田線（羽田トンネル付近）においては、更新工事中は迂回路を設けて交通影響を軽減するとともに、更新工事後

は迂回路を本線として活用することと通常時の渋滞を緩和するなど、更新事業に合わせて高速道路の機能強化を図っています（図2）。

健全性を確保するため、海水の影響などにより損傷している部分の作り直しなど抜本的な対策を実施

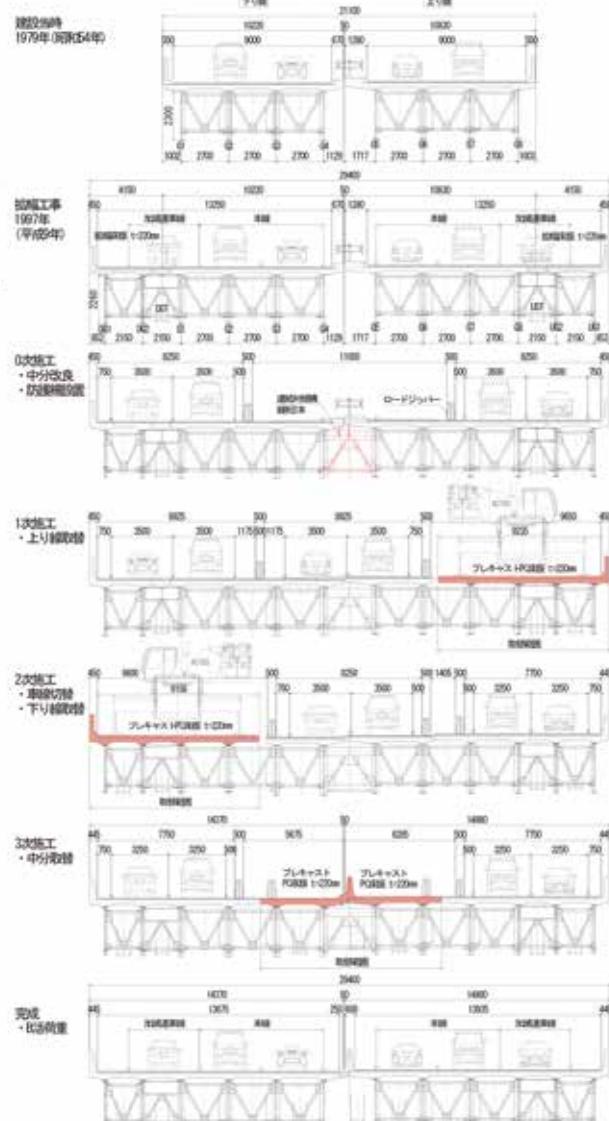
▲図1 床版取替ステップ

規制にて工事を実施した場合、大規模な渋滞の発生が懸念されたことから施工条件は、床版取替時も既存の上下線各2車線の交通運用を確保することとした。具体的な施工方法は、現況の上下線分離構造を一時的に双方の主桁を対傾構で連結し、連結部に仮設の縦桁を追加して既設床版を支持し一体化した上で、既設張出床版上の中央分

離帶を改良して必要な幅員を確保した幅員方向分割施工工法により上下線共に半断面ずつ床版を取替えるステップで工事を実施した。現況の車線運用は、橋梁上に加減速車線が設置されているが、工事実施時は加減速車線の延長を縮小し、橋梁上に加減速車線を設置しない方針とした。

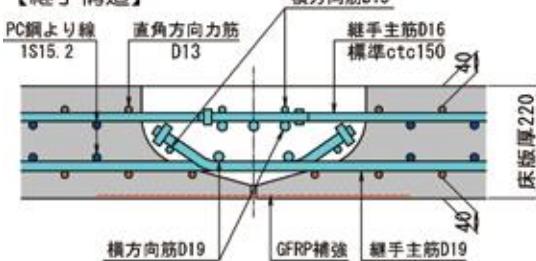
▲図2 橋軸方向の接合構造

mmを確保しつつ、路面高さの変更が生じないように床版厚を220mmに抑えつつ、図2に示すアゴ付き床版の採用が可能となる接合構造を採用した。その結果、接合部の橋軸直角方向の配筋が容易となるとともに取替床版の形式は、RC床版より耐久性の高い床版の選択肢の一つとして、プレキャストPC床版を選定。さらに、死荷重増加の抑制に加え、接合構造がアゴ付き床版であるために接合部の現場打ち用の型枠の設置が不要となり、現場施工の省力化にも寄与できるものとなつた。橋軸直角方向の接合構造には、コンクリート接合キーを用いた図3に示す構造としている。

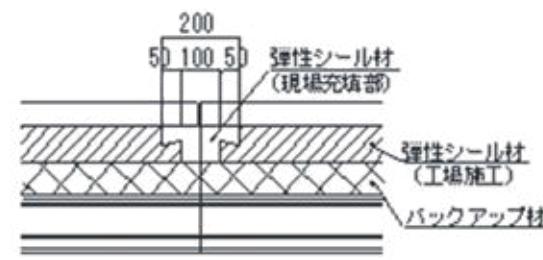
▲図5 弹性シール材

から伸縮装置にも継手が生じることとなるため、継手部が維持管理上の弱点とならない配慮として工場製作の際に弹性シール材端部を図5に示すカギ型に製作し、継手部は現場で弹性シール材を充填した。また、二次止水材は、止水ゴムをラップさせるようにし、勾配の低い側の止水ゴムパッキンの上に重なるように施工している(図6)。

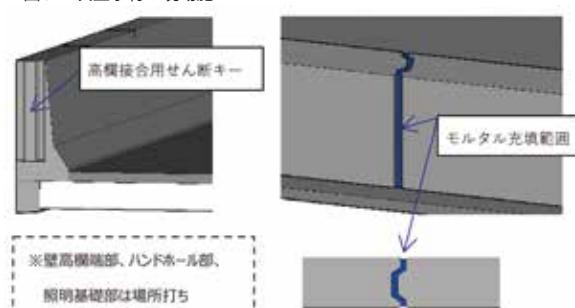
▲図7 プレキャスト壁高欄の現場接合構造

壁高欄相互の接合は、図7に示すよう接合部にコンクリートせん断キーを用いることで、現場接合の工事短縮を図った。

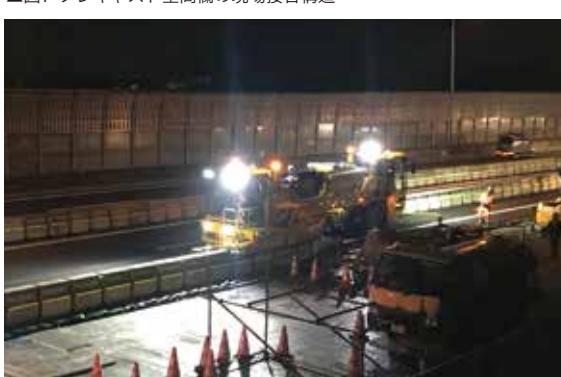
▲写真1 防護柵切替用車両による固定規制帯の拡張

撤去床版の搬出、新設床版の搬入作業は、固定規制帯を夜間の時間帯に限り拡張して実施した。固定規制の防護柵には、コンクリート製の移動式防護柵を採用し、拡張作業は、写真1に示す防護柵切替用車両を用いた。結果として、固定規制帯の拡張作業に要する時間を短縮でき、コンクリート製の移動式防護柵による規制帯内での

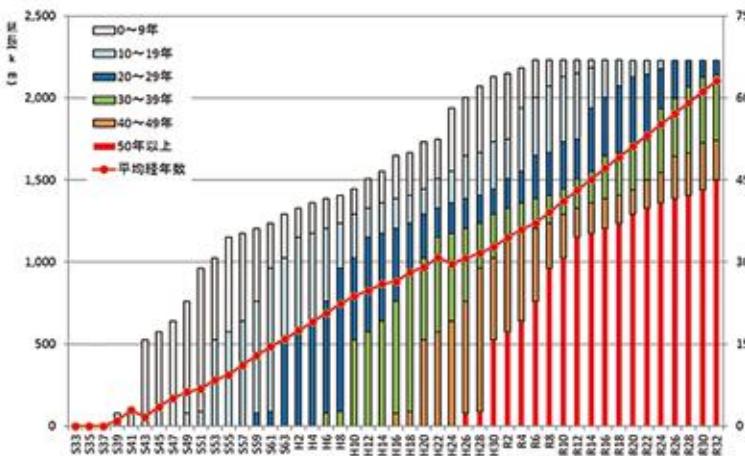
▲グラフ1 管理延長と経過年数

○東・西と比較して営業延長は短いが、
交通量や経過年数は大きいという特
徴がある。開通後の経過年数は、令和
7(2025)年時点での50年以上の路
線延長が約35%、30年以上の路線延
長は約65%にも及ぶ。令和14(203
2)年には50年以上が半分以上を占め
ることとなる(グラフ1)。これら経過
年数の増加に加え、車両の大型化、大
型車交通量の増加、凍結防止剤の使
用量の増加などを原因とした構造物
の老朽化が顕著となり、平成27(20
15)年度より「高速道路リニューア
ルプロジェクト」に取り組んでいる。

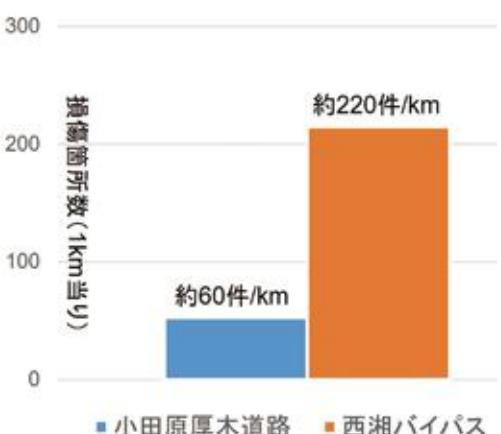
▲グラフ2 補修が必要な損傷数

バイパスと小田原厚木道路の損傷箇
所数の比較であり、小田原厚木道路
の約4倍の損傷数がある。

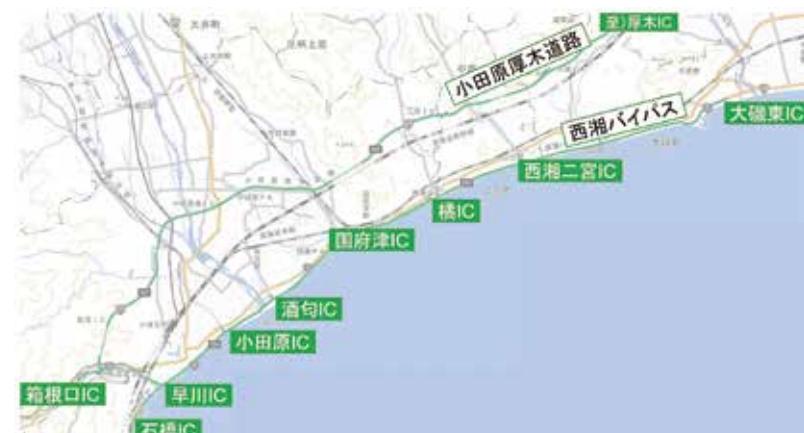
▲図1 西湘バイパスの路線図

西湘バイパスは、昭和47(19
72)年に全線開通し、大磯東IC(箱根
口IC)のうち西湘二宮IC(箱根
口IC間14・5 km)を有料区間とし
て当社が管理を行っている(図1)。
当該区間は小田原海岸、二宮海岸沿
線を通過し、飛来塩分の影響による
劣化が顕著である。グラフ2は、西湘

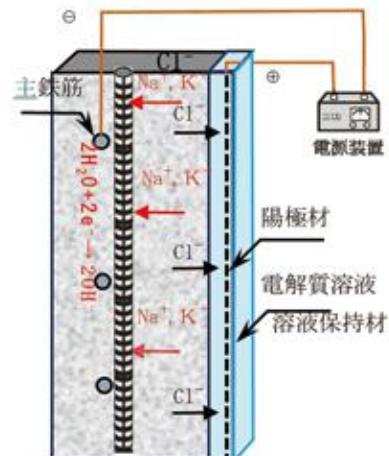
▲図2 脱塩工法の概念図

一定の効果を得た。しかしながら、新たな変状の顕在化や再劣化の進行はどうまるところがなく、越波による電気防食システムの度重なる損傷により電気防食を継続的に保守していくことが困難となつたため、令和元（2019）年からは脱塩工法による対策を実施することとした（図2）。

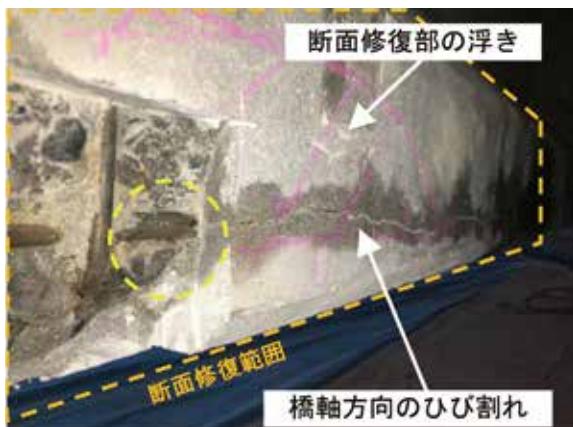
▲写真3 下フランジ部のひび割れ状況

真3に示すように下フランジ部の脱塩工法実施前に施工した断面修復箇所へのひび割れや浮きが確認された。また浮きの発生した箇所をはつり、内部鉄筋および鉄筋周りのコンクリートの状態を確認したところ、写真4に示すように鉄筋周囲5mm程度のセメントペースト部は湿潤状態にあり軟化していた。さらには、鉄筋周辺のコンクリートの空隙において、白色の析出物が確認された。現地から採取した試料の顕微鏡観察やSEM-EDS分析(走査電子顕微鏡+エネルギー分散型X線分析装置による

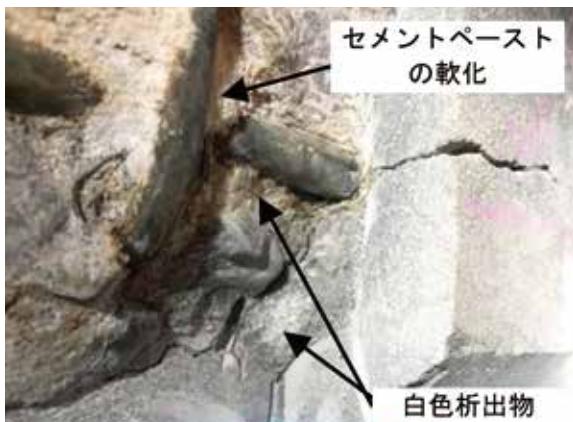
▲写真4 ハシコヒツコトロ軟化と白色折出物の状況

ぶり部への多量のアルカリ集積によるASRが確認された。ファイバー方式の採用により陽極の湿潤状態が不均一となることによる電流分布が不均一となり一部の鉄筋に過剰な電流が流入しアルカリ集積が生じ、膨張ひび割れが生じた可能性が高いことが示された。

以上のことから、電解質溶液に炭酸リチウムを使用し、回路分割を行い、積算電流密度を適切に管理することが重要であることを確認した。

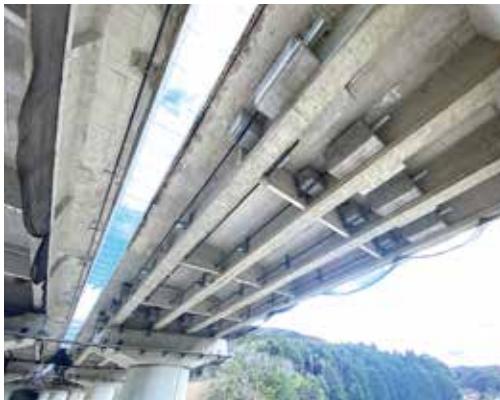
▲写真1 補強完了

本橋は山口県美祢市の中中国自動車道（美祢～美祢西IC）に位置している。供用後約50年が経過した3径間連続

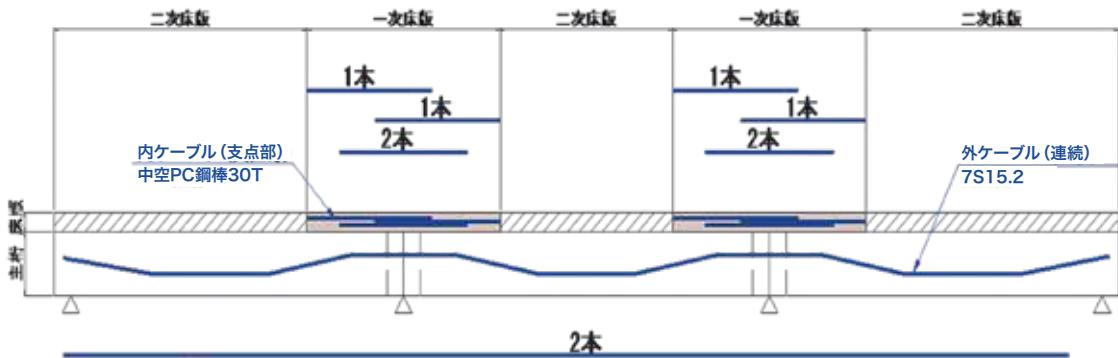
▲図2 PCケーブル配置

点で外ケーブルを配置した場合、主桁上縁の引張応力度が超過した。このため桁全長の外ケーブル（7S 15・2）と1次床版内にPC鋼材（中空PC鋼棒）を配置することで構造が成立した（図1・2）。なお、補修設計にあたって外ケーブルの緊張順序の影響を考慮するため立体格子解析（部材評価法）による検討も実施している。

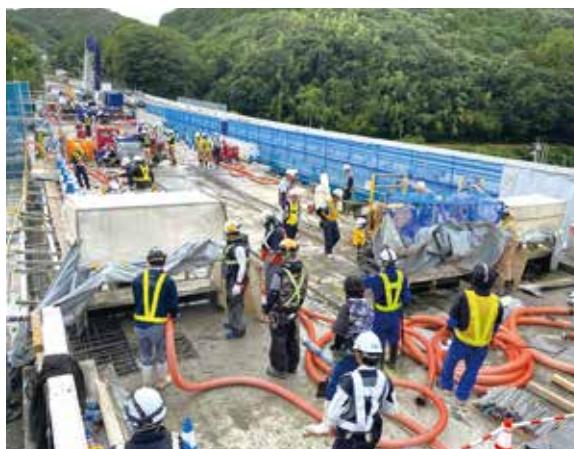
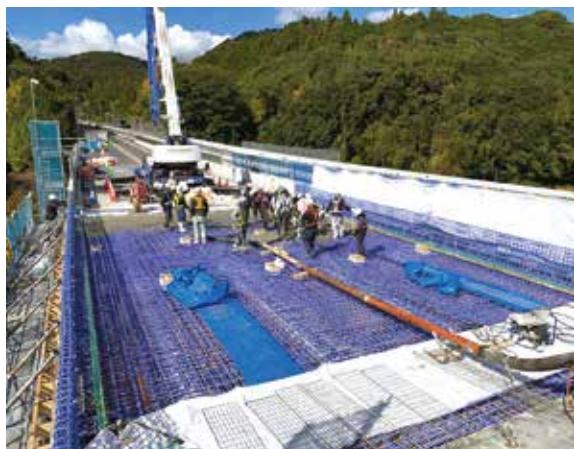
▲写真2 既設床版はつり

本工事は対面通行規制により実施した。規制期間が65日と短く、厳しい制約条件下で床版撤去、1次床版打替、PC鋼材設置・緊張を行う必要があり確実な工程進捗が求められた。対面通行規制前の先行作業として外ケーブル補強のコンクリート定着突起と偏向突起の施工および撤去床版の受け支保工の設置等を実施した。規制設置後、1次床版の撤去は自走式ウォータージェット機（WJ）を4台使用して床版はつりを実施し、1日あたり使用水量が約100m³となるため給水・濁水処理対策として現場周辺の5箇所の給水設備を確保したうえで4t給水車6台を用いて給水するとともに、バキューム車8台ではつりガラ、汚濁水の吸引・回収、運搬を行うことで確実な工程進捗を図った（写真2・3）。外ケーブル用定着突起のアンカー削孔はX線撮影

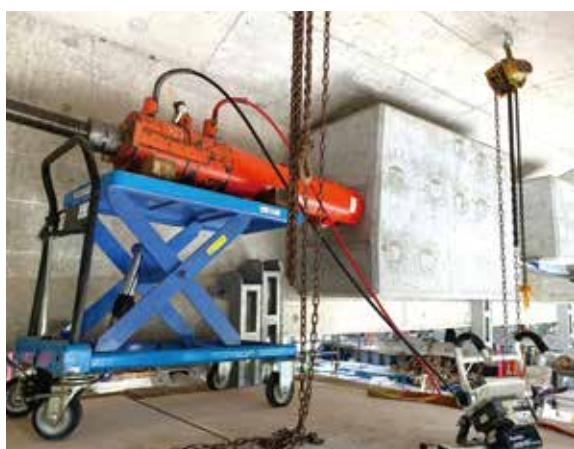
▲写真4 外ケーブル緊張

桁分の緊張を4基のジャッキを同時に操作するため、事前にジャッキセット作業用のステージを設置し、リフト台車を使用することで作業時間の短縮を図った(写真4)。

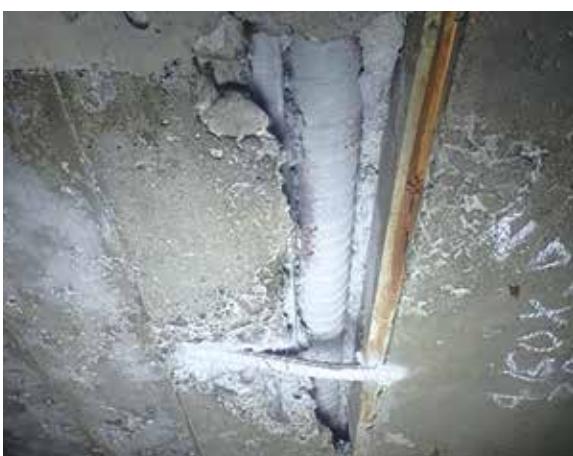
▲写真2 シース管の露出

PC橋は約2000径間であり、建設後50年以上を経過した径間が64%と古い基準で建設されたPC橋が多い。近年、首都高速道路が管理するPC橋においても、PC構造物特有の不具合や変状が確認されている。具

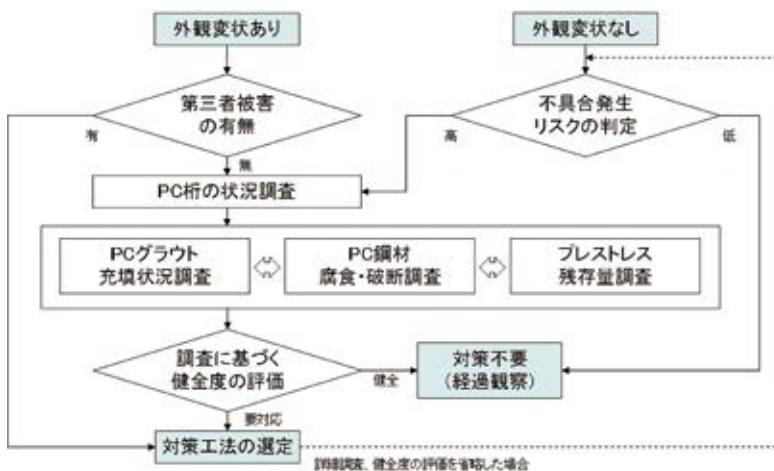
▲図1 維持管理フロー

この要領では、既設PCポストテンション橋の維持管理の基本方針をフロー形式で示している(図1参照)。

不具合発生リスクに応じて詳細調査を行なうことを明記しており、詳細調査の項目は「PCグラウト充填状況」「PC鋼材の腐食・破断」「プレストレスの残存量」の3項目を基本としている。詳細調査結果に基づき既設PC橋の健全度を評価し、対策の要否を検討する。

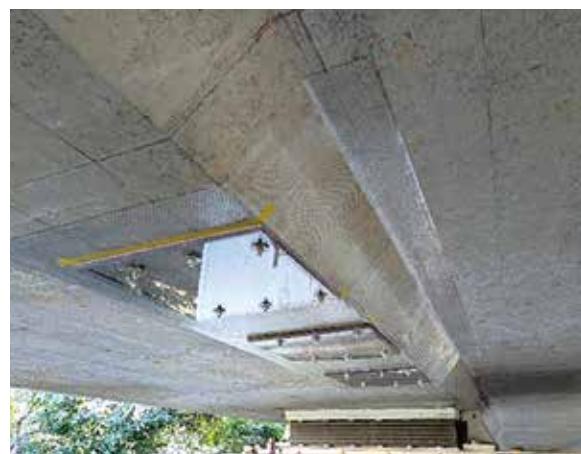
▲写真3 突出防止対策の試験施工状況

また、従来工法の維持管理面、施工面での問題点を解決するため、桁下面側の新たな突出防止工法を開発している。本工法は、突出防止にポリカーボネート樹脂製の透明板を用い、飛散防止に透明な剥落防止を用いることにより、定着部の変状を目視観察でき、施工工程を大幅に短縮することを可能としている。各種室内試

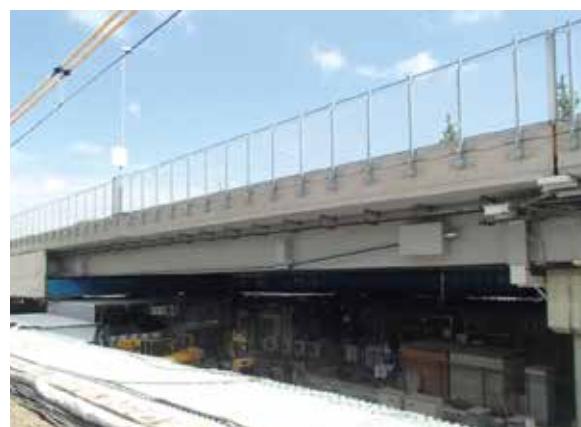
▲写真4 ゲルバーパート連続化後の施工状況

4号新宿線千駄ヶ谷地区に位置する50年以上を経過したゲルバーヒンジを有するPC橋において、経年劣化による支承部の腐食損傷や応力集中

首都高速道路では、近年の新設路においてPC橋の建設は少なく、PC橋の設計・施工のノウハウを有する技術社員は少なくなってきている。そこで、都市内高速道路特有の剥落防止や突出防止対策等を様々な技術開発をしながら着実に進めている。また、管理延長のうち、PC橋の割合が少ないとはいえ、一部区間ではゲルバーパートの連続化等の大規模な改良工事も実施している。大規模更新時代には、既設PC橋の健全度を適切に評価し、限られた予算で適切な補修・補強、更新等を行なう必要がある。

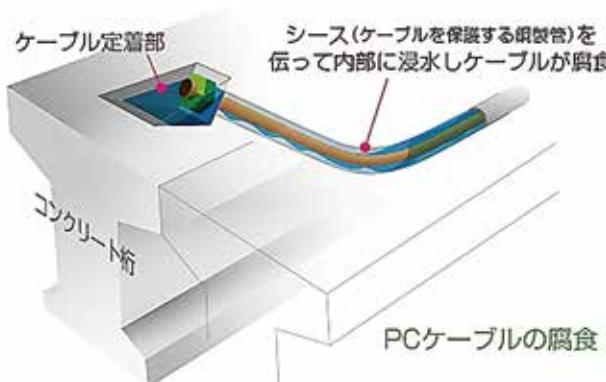
▲図1 PC杭内ケーブルの腐食イメージ

着部へ後埋めの処理が施されている。上縁定着部は舗装直下にあり、建設時には床版防水工が未整備であったことや、グラウトが十分に充填されなかつたことなどから、シース内に雨水が浸透することでPCケーブルが腐食し、PC杭の耐力低下に至る事例が確認されている（図1）。

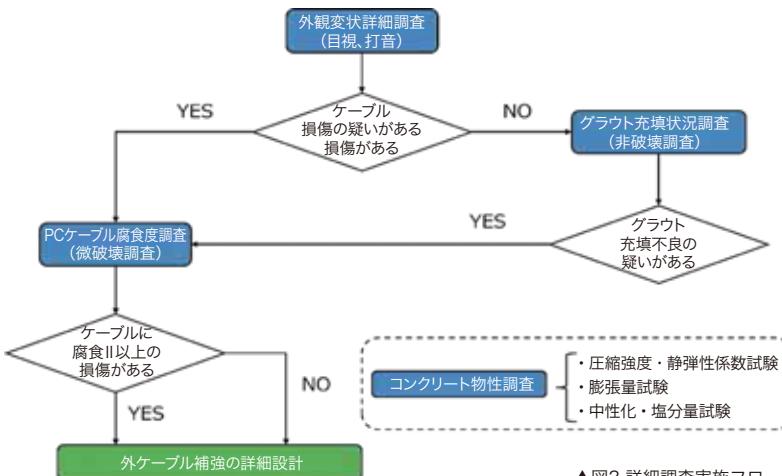
▲図2 詳細調査実施フロー

す。具体的な調査としては外観変状調査（目視・打音）、グラウト充填状況調査（非破壊調査）、PCケーブル腐食度調査（微破壊調査）、コンクリート物性調査等を実施している。実施フローに記載の通り、外観変状調査にてケーブル損傷の疑いがある損傷（PCケーブルに沿ったひび割れ、遊離石灰、錆汁など）が確認されなかつた場合でも、グラウト充填状況調査にて充填不良の疑いがあれば、PCケーブル腐食度調査を実施することとしている。

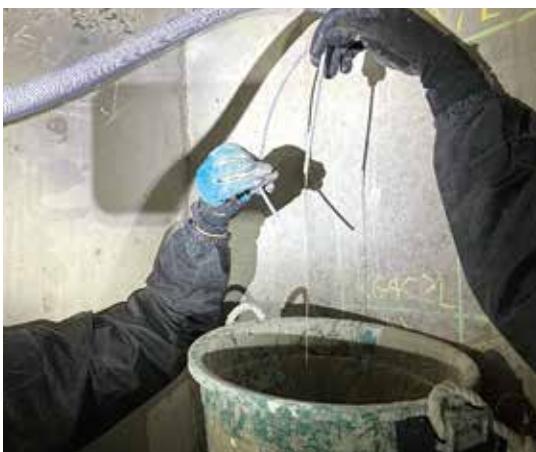
▲写真1 PCグラウト再注入工

塗不足が確認された場合にはグラウト再注入工（写真1）など、それぞれの損傷に応じた補修を実施している。またPC桁の間詰床版部においては落下対策として、床版に対する鋼板接着（写真2）も実施しているところである。これらの工種のうち、本稿では外ケーブル補強工に焦点を当て記述する。

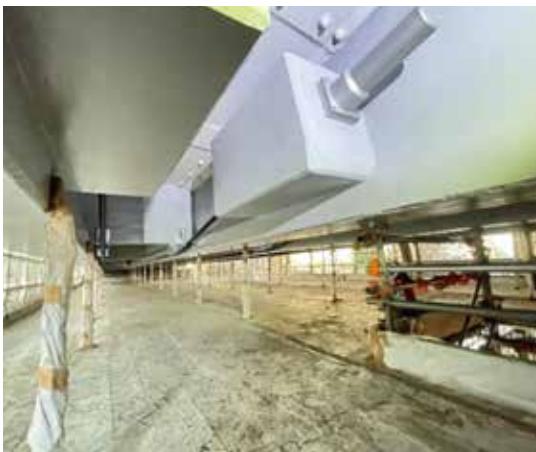
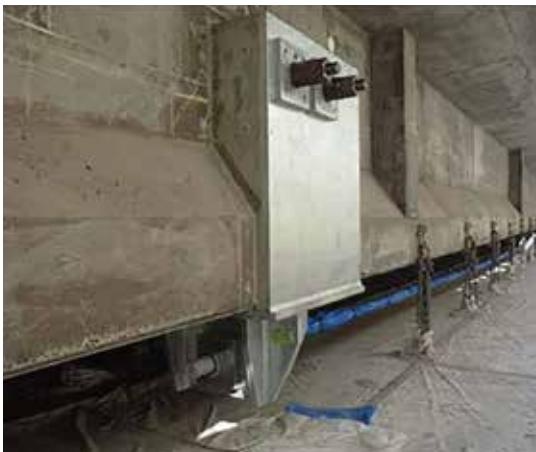
外ケーブル構造としては、主桁に外ケーブル施工後の現場状況を写真3、4に示す。

外ケーブル構造としては、主桁に定着突起を取り付けるクイーンポスト配置やブラケット型の定着装置を使用した直線配置があり現場状況などに応じて採用している。

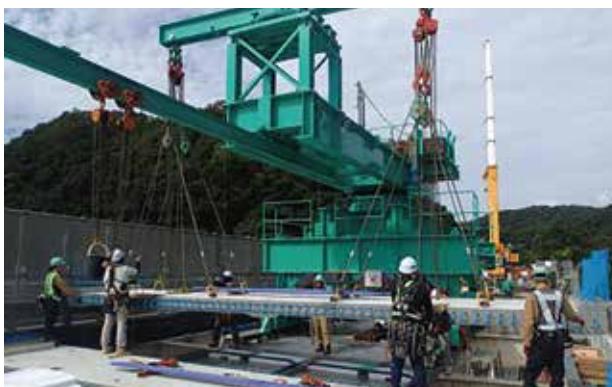
▲写真1 床版架設機(全断面)

写真1は高圧線下やトンネル近傍などトラッククレーンが使用できないうちに、新しく開発した専用の床版取替機を用いたものです。

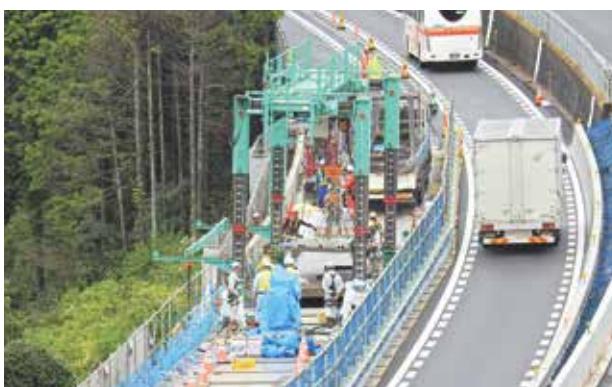
▲写真2 床版架設機(半断面)

写真2は、交通規制を最小限にするため、車線毎に分割した床版取替機および分割したプレキヤストPC床版の接合構造を開発し適用しました。

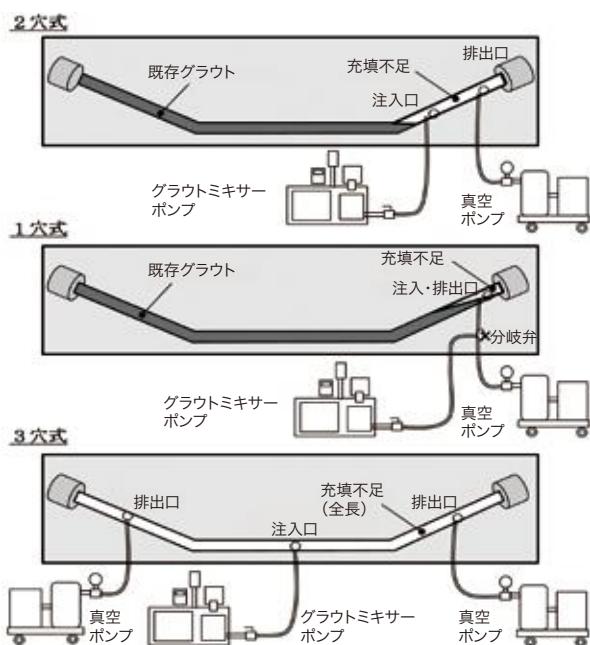
▲図1 PCグラウト再注入方式

不完全なPCグラウトの対策として、充填不良範囲を特定するための非破壊探査技術、既設PC鋼材を痛めない再充填口・排出口の設置技術、完全充填を実現する真空ポンプの併用、さらに劣化環境下における再劣化を防止する材料を開発するなどPCグラウト再注入技術を確立し、実

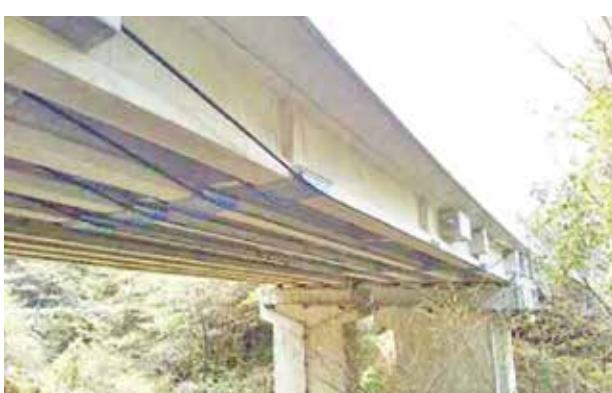
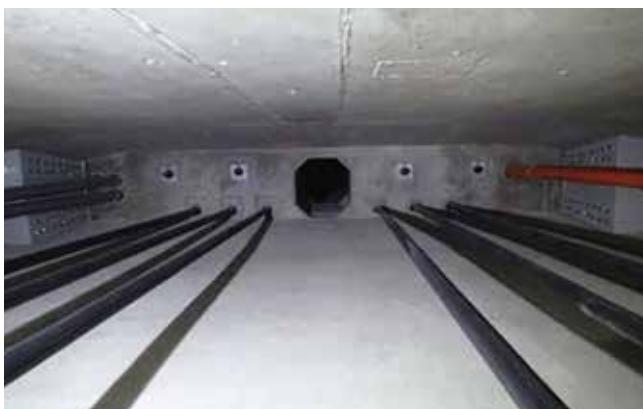
外ケーブル補強は、既設構造物の外部に緊張材を配置し、定着部あるいは偏向部を介し部材にプレストレスを導入することにより、構造物の応力状態を改善し、耐荷力を向上させます(写真3、4)。
