【大分類】補修・補強	【小分類】機能回復・向上	【作成日】令和3年10月1日
<p>【Q-27】</p> <p>プレテンション床版橋の横締めPC鋼材が破断した場合の対処はどのようにすればよいか。</p>

【キーワード】 PC鋼材入替え、プレストレス導入、突出防止対策

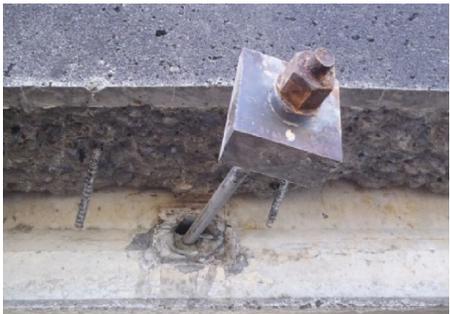
<p>写真-1 PC鋼材の突出状況</p>

<p>【A-27】</p> <p>横締めPC鋼材は床版橋の荷重分配機構であり、破断が確認された場合は主桁や横桁の耐荷力低下が懸念されるため、破断位置や破断本数等から適切な方法により耐荷力照査を実施して交通規制等の有無を判断する必要がある。</p> <p>1. PC鋼材の入替え</p> <p>(1) 入替え方法について</p> <p>破断したPC鋼材は同種のものに入替えることが基本である。PC鋼材が破断してコンクリートから突出している状態であればPC鋼材を抜き取り、突出していない場合は定着部を保護しているコンクリートをハツリ出してPC鋼材を抜き取る。シース孔内を清掃して新しいPC鋼材を挿入後、再緊張によりプレストレスの導入を行いPCグラウトを注入する。</p> <p>(2) 留意点</p> <p>側道橋のように側方に橋梁が隣接している場合や橋梁に添加物が設置されており、PC鋼材の入替えが困難な場合はPC鋼棒からPC鋼より線に変更して挿入しやすくする方法もある。また、破断したPC鋼棒を抜き取ったあとシース孔内に同種のPC鋼棒が挿入できない場合は細径のPC鋼棒に変更する方法もある。しかし、このような場合は必要な緊張力が導入できるかの照査が必要である。なお、シース内にグラウトが充填されている場合は、PC鋼材破断部から離れた箇所でプレストレスが残存し、追加プレストレスにより応力超過が生じるおそれもあることに注意を要する。</p> <p>2. PC鋼材の入替え以外の対策</p> <p>PC鋼材の破断が確認された場合は、力学的性能を回復・向上を目的としたプレストレスの導入をPC鋼材の入替えで確保するのが基本であるが、それが困難なケースではプレストレスの導入方法としてPC鋼材を桁の外部に設置する外ケーブル工法や炭素繊維プレート緊張によるアウトプレート工法が挙げられる。両工法とも一般的に主桁下面への設置となるので桁下の環境に影響を与える場合がある。それ以外の方法として供用制限や使用環境からの設計検討により経過観察措置とする例もある。</p> <p>3. PC鋼材の突出防止対策</p> <p>横締めPC鋼材の多段配置等によりグラウトの充填調査が困難な場合や交通量の多い交差点上で調査や再充填が困難である場合においてPC鋼材突出による第三者災害を防止する観点からPC鋼材突出防止工法が実施されている。PC鋼材突出防止工法は一般的に強度と施工性を勘案し、帯鋼板と連続繊維シートを併用した工法が用いられている。</p>
